Archeologisch onderzoek in en rond de Sint-Baafskathedraal (Sint-Janskerk) te Gent, Nieuwsbrief 4

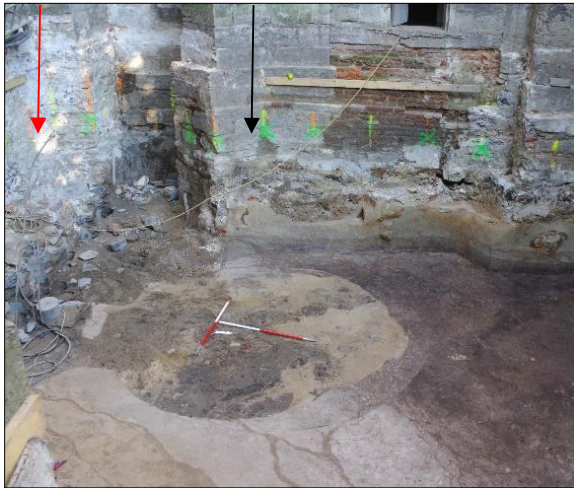
Figuur 1. Overzichtsfoto van de waterput

Bij de aanleg van de onderste archeologische vlakken kwam in de hoek tussen het gotische koor (fig. 1-rood) en de oude sacristie (fig. 1-zwart) een duidelijk afgeijnd, cirkelvormig spoor aan het licht. Dit spoor met een diameter van ca. 3,5m is bijna zeker te interpreteren als een waterput. Waterputten zijn belangrijke informatiebronnen voor archeologen: ze kunnen heel wat gegevens opleveren m.b.t. de datering, het omliggende landschap, voeding, de technieken en constructiematerialen die zijn toegepast etc.

Het onderscheid tussen schacht en aanlegkuil kon bij het maken van de doorsnede van de waterput niet meer duidelijk vastgesteld worden. Er zijn aanwijzingen dat de waterput kort na de opgave volledig vernield is en nagenoeg alle constructiematerialen gerecupereerd zijn voor herbruik.

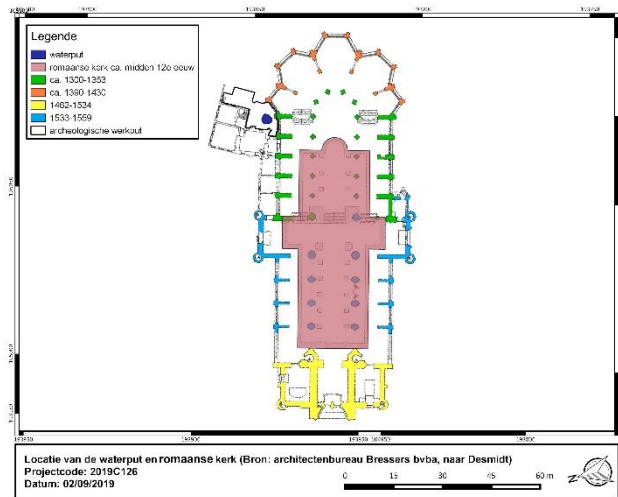
Figuur 2. Locatie van de waterput

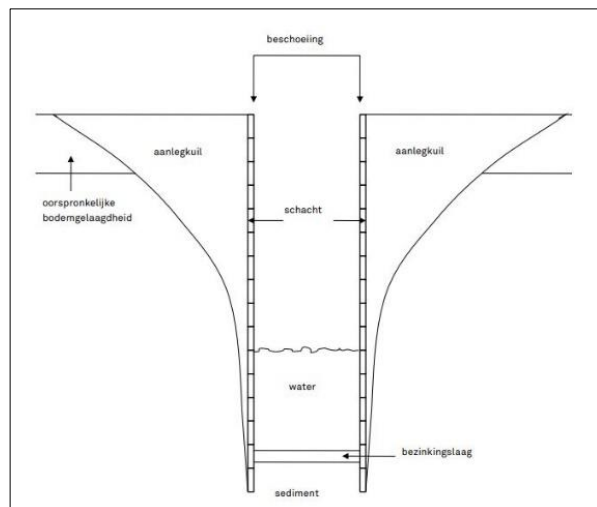
Figuur 3. Schematische doorsnede van een waterput (Debruyne, Ervynck & Haneca 2013)

Doorgaans bestaat een waterput uit een diepe schacht met beschoeiing tegen de wand en een brede aanlegkuil. De schacht werd gegraven vanaf het toenmalige loopoppervlak tot onder de permanente grondwatertafel. Om de diepe trechter veilig en efficiënt te kunnen graven tot op het grondwaterniveau, diende een put (aanlegkuil) gegraven te worden die veel groter was dan de eigenlijke schacht. Hoe dieper de permanente grondwatertafel, hoe breder de aanlegkuil.

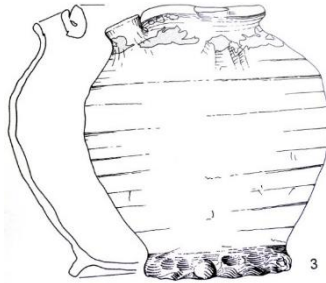
Figuur 5. Voorbeeld van een vergelijkbare tuitpot, vervaardigd in Pingsdorf (Duitsland) (Sanke 2000)

Op basis van het aardewerk wordt de opgave momenteel gedateerd in het midden/tweede helft van de 12^{de} eeuw. Tot het aardewerk dat met de opgave te associëren is, behoort o.a. een randfragment met de aanzet van een oor, vervaardigd in roodbeschilderd aardewerk uit het Rijnland. Het gaat om een fragment van een zgn. tuitpot: deze werden in het middeleeuwse huishouden exclusief gebruikt voor de opslag en het schenken van vloeistoffen. Vanaf de tweede helft van de 12^{de} eeuw werden tuitpotten verdrongen door nieuwe vormen die geïntroduceerd werden, zoals de kannen en de kruiken.
